**PROGRAM PRAC KONSERWATORSKICH I RESTAUR.**  
**- POSADZKA KOŚCIOŁA PARAFIALNEGO**  
**W SZCZODROWIE GM. SKARSZEWEY**

oprac. Konserwator dzieł sztuki  
Elżbieta Przebirowska  
ul. Morska 301/36  
81-054 Gdynia  
nr dypl. UMK 1360

Gdynia, wrzesień 2022r.

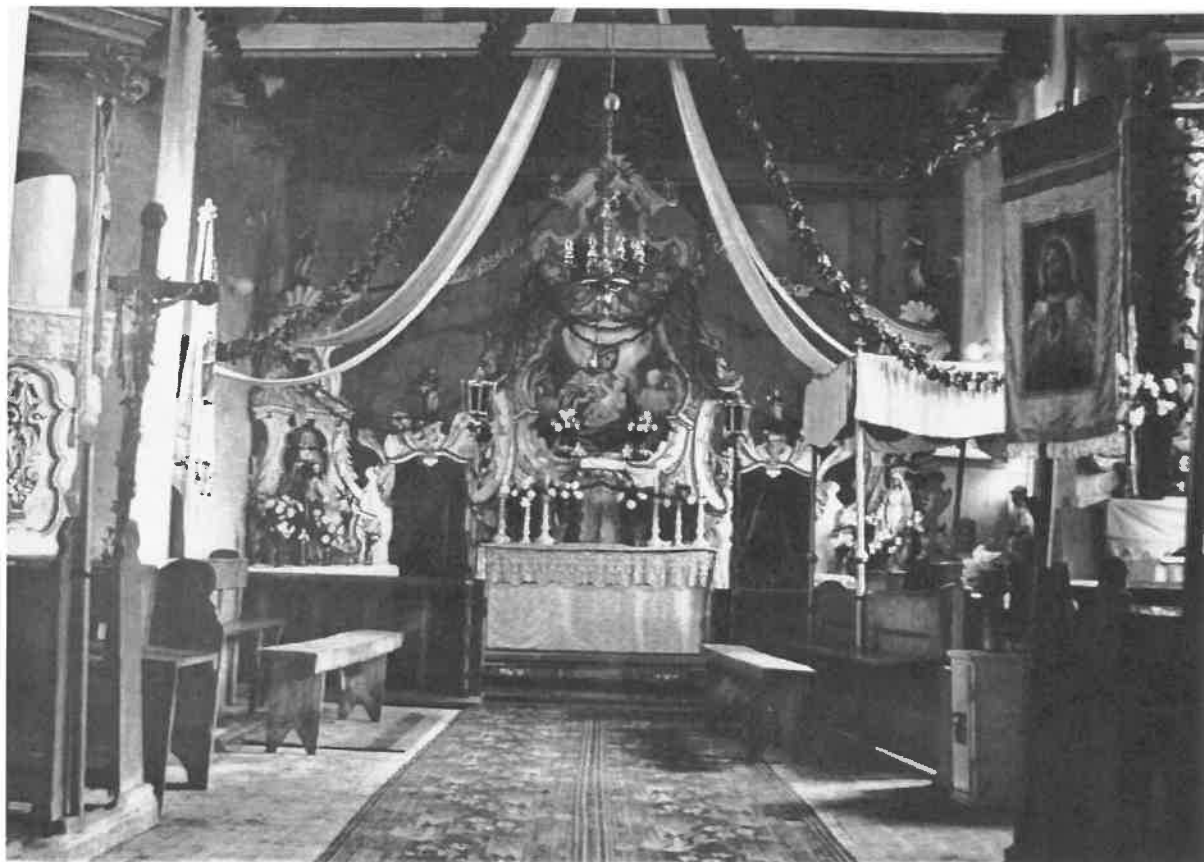
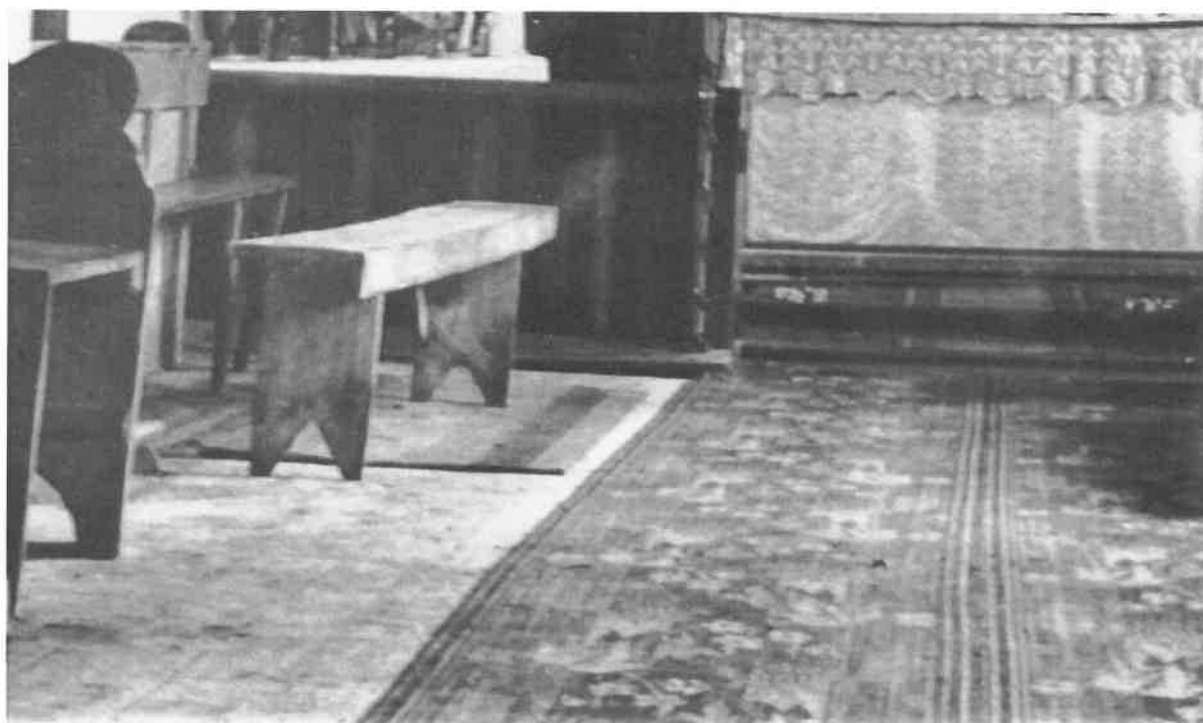
Fot. nr1 i 2 Kościół w Szczodrowie. Posadzka drewniana w prezbiterium. Brak podestu ołtarzowego – przy mienście ołtarza głównego stopnie. Fot. l. 50-te XX w. Fot. z archiwum parafialnego.

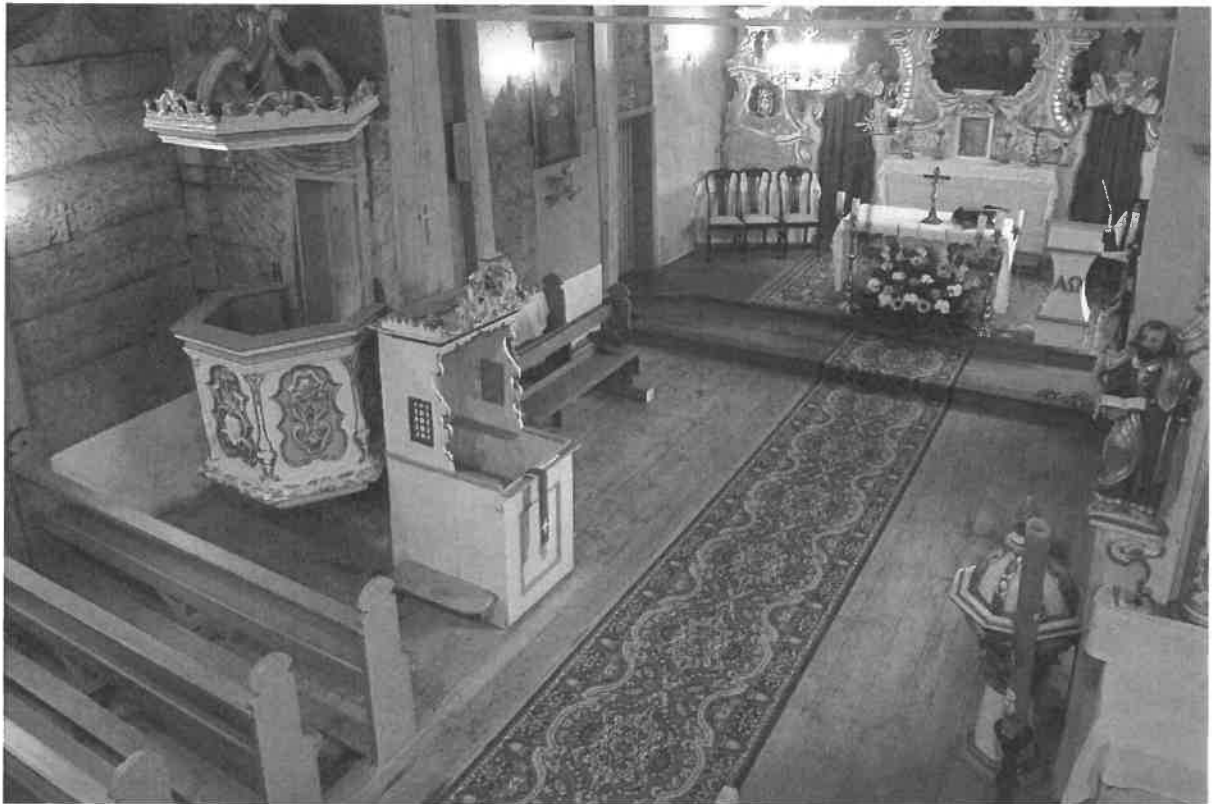
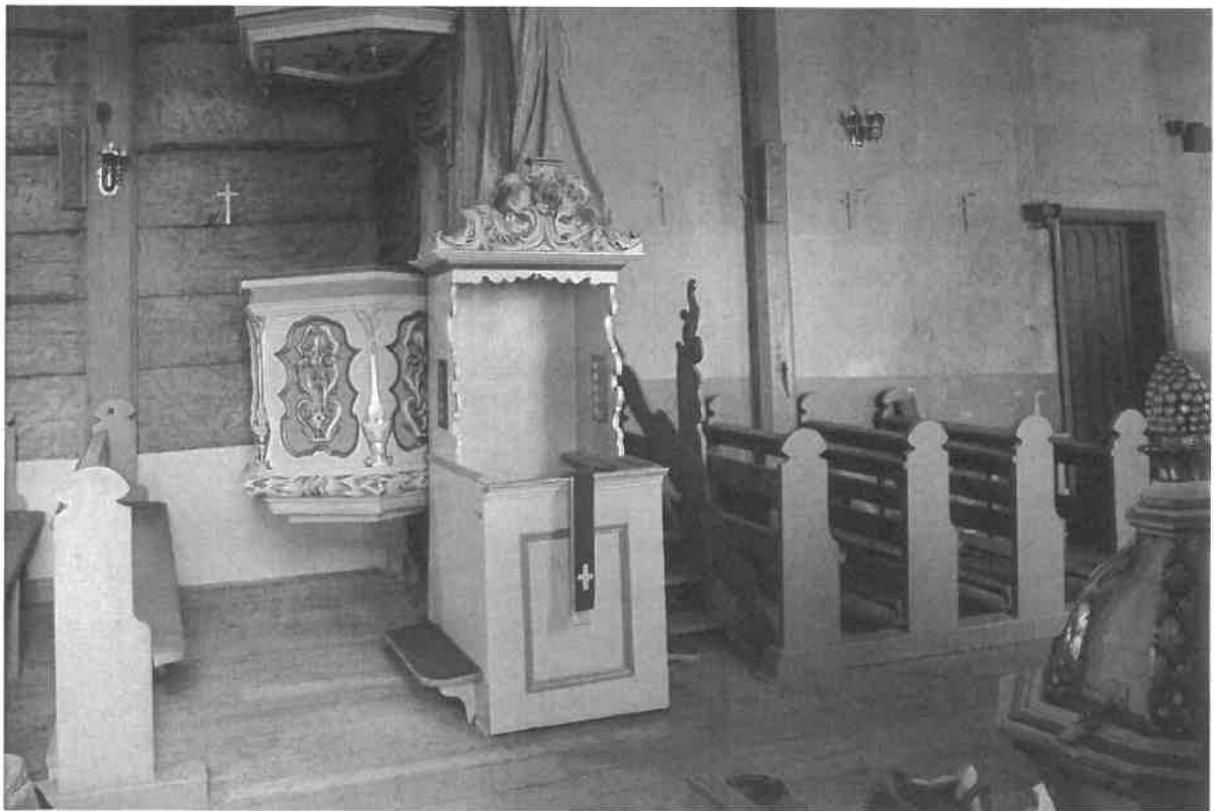
Znajdująca się w kościele drewniana podłoga jest w bardzo złym stanie. Wykonano ją w latach 60-tych z tarcicy sosnowej, nieheblowanej, niczym nie zabezpieczonej. Jest ona stale mocno zawilgocona, ponieważ leży na niez izolowanym ceglano- betonowym podkładzie, więc z dużą pewnością pod nią na legarach i na jej spodniej powierzchni, tak jak w wielu miejscach na ścianach świątyni rośnie grzyb domowy. Jego obecność we wnętrzu kościoła stwierdził w swojej ekspertyzie z 1960r. Teofil Dąbrowski<sup>2</sup>. Ustalił on w trakcie badań pobranych próbek obecność grzyba /Merulius Lacrymans- stroczek łzawy/ i zalecił odstonięcie deskowania i dezynfekcję całego kościoła silnymi preparatami. Nie wiemy, czy zalecenie zostało wykonane, ponieważ grzyb mocno rozprzestrzeniony na całym obiekcie dotrwał do połowy lat 20-tych XXI w. Ponieważ pod posadzką nie ma żadnej warstwy izolującej, utrzymuje się stale zawilgocenie ułatwiające rozwój grzyba. O jego działalności świadczą utrzymujące się przez cały rok mokre plamy na powierzchni posadzki - głównie wzdłuż szczelin między deskami.

Fot. nr 3 i 4 Kościół w Szczodrowie. Współczesna drewniana podłoga z desek sosnowych. Fot. E. Przebirowska 2020r.

Podłogę drewnianą należy w całym kościele usunąć i zutylizować. Nawet, jeśli zachowała się fragmentarycznie posadzka ceramiczna znajduje się ona w bardzo złym stanie – cegły są zagrzybione i rozwarstwiają się. Pojedyncze płytki, które znajdują się we względnie dobrym stanie. Należy zaprojektować nową historyzującą posadzkę ceramiczną o podbudowie zgodnej ze sztuką budowlaną. Ponieważ brak analogii w obiektach budownictwa drewnianego na terenie Kociewia, posłużono się wielkopolskim przykładem kościoła w Kosieczynie<sup>3</sup>- drewnianego , gotyckiego kościoła z XV w., w którym odnaleziono fragmenty dobrze zachowanej posadzki średniowiecznej. Fragmenty podobnej posadzki znajdują się na Kociewiu mn: w budynku kościoła parafialnego pw. św. Mikołaja w Starych Polaszkach<sup>4</sup>, gm. Stara Kiszewa.

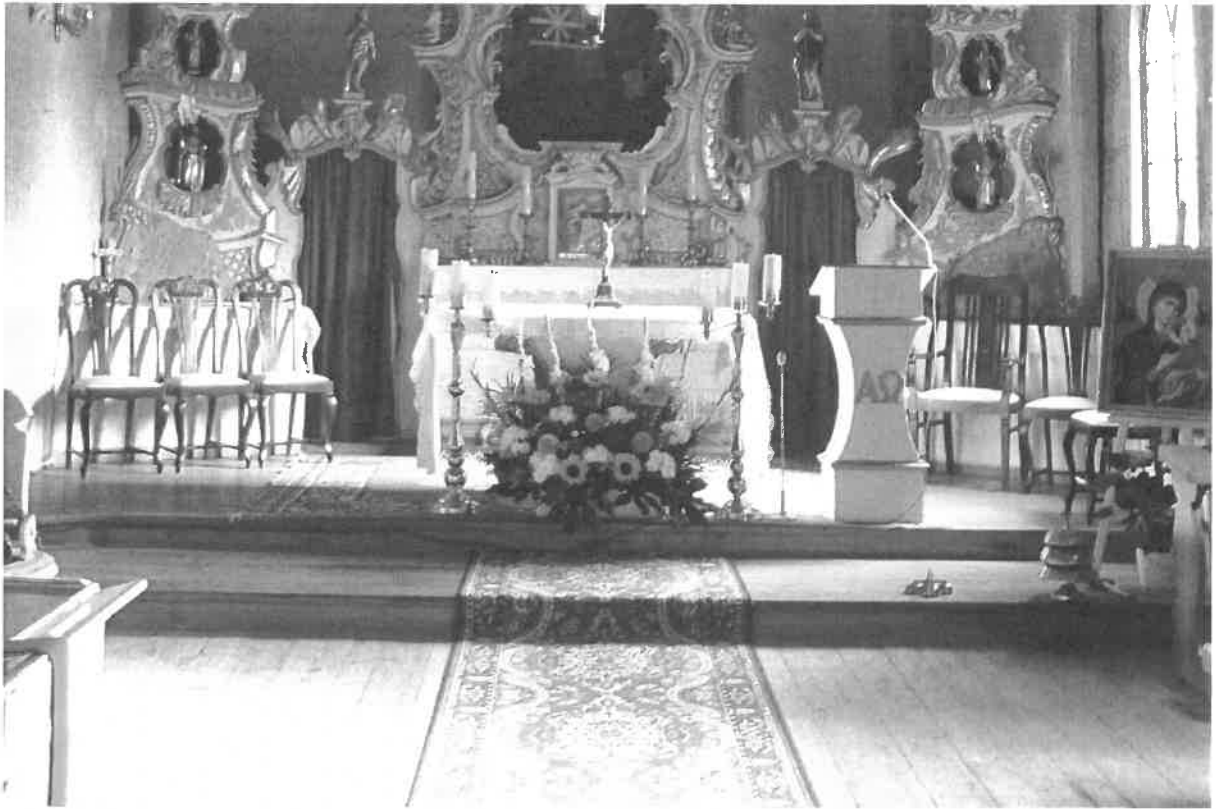
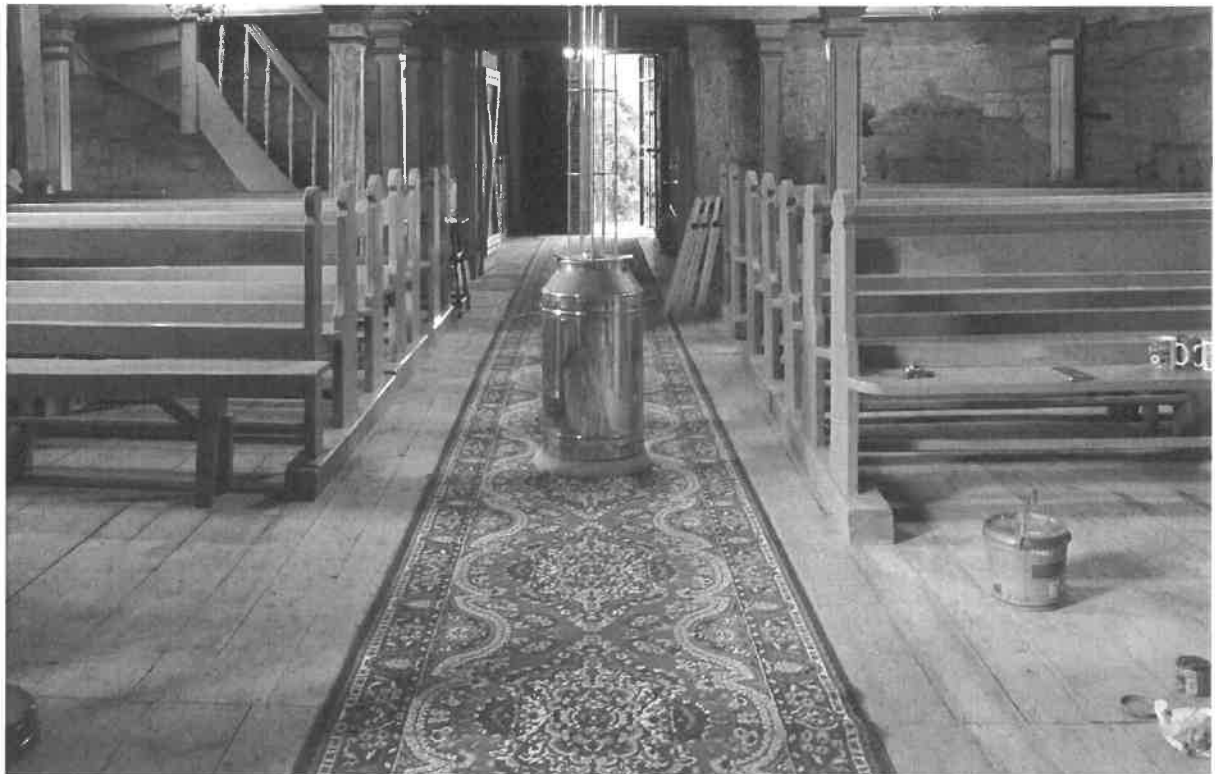
Fot. nr 5 i 6 Kościół w Szczodrowie. Współczesna drewniana podłoga z desek sosnowych. Widok na prezbiterium i nawę. Fot. E. Przebirowska, 2020r.

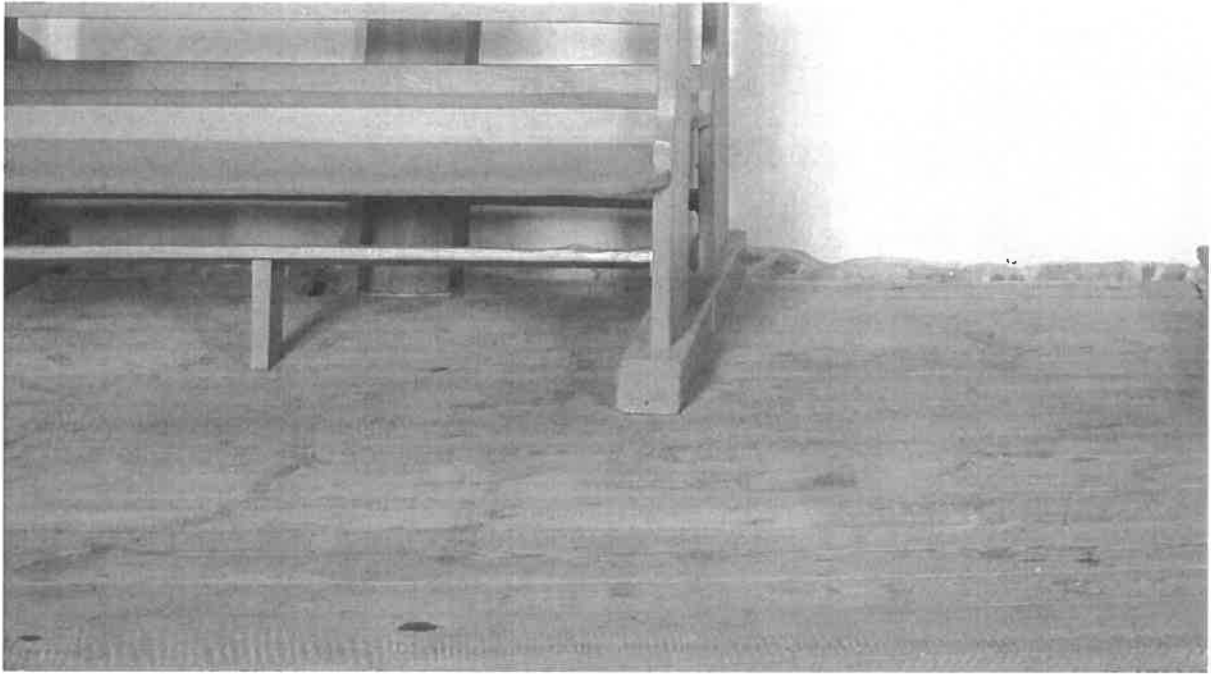
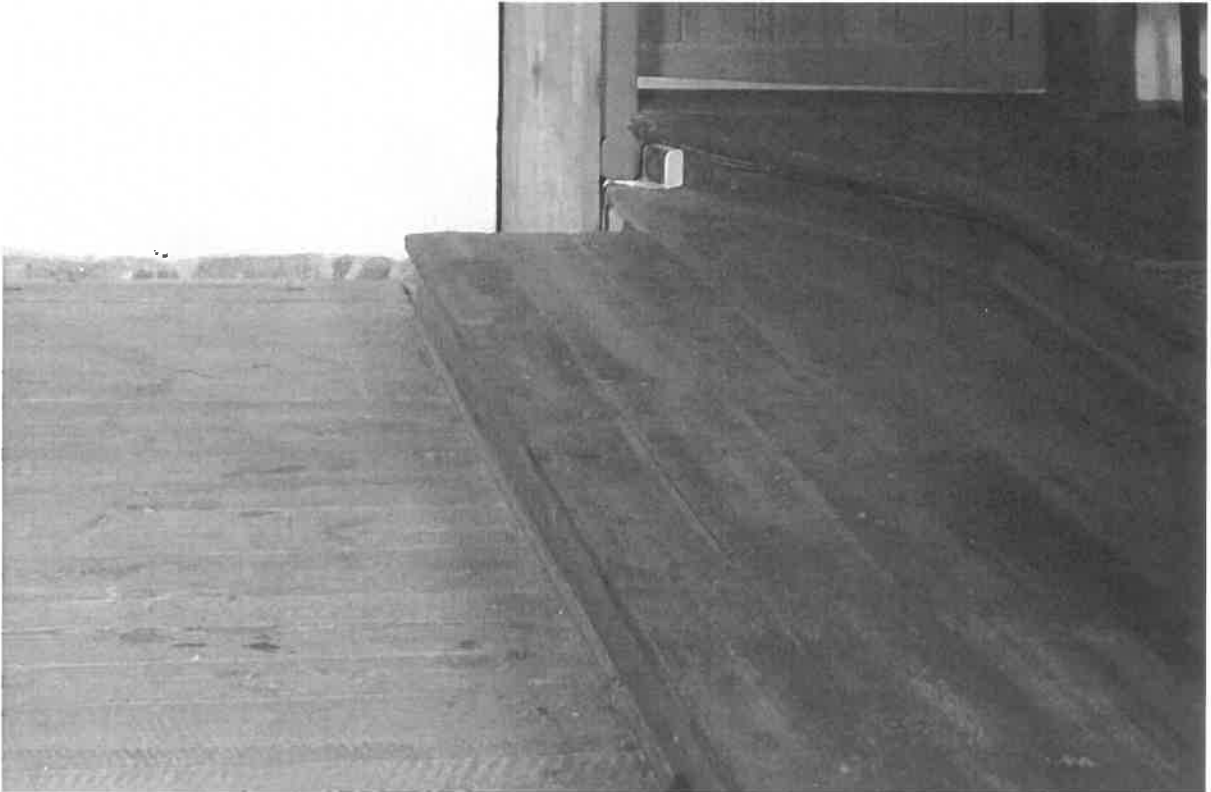
Drewniany podest ołtarzowy znajdujący się w prezbiterium jest mocno zniszczony i posiada niewłaściwy kształt utrudniający komunikację, zwłaszcza w okolicy wyjścia z zakrystii. Ze względu na stopień skażenia mikologicznego nadaje się wyłącznie do rozbiórki, usunięcia w całości i utylizacji.

Fot. nr7 i 8 Kościół w Szczodrowie. Współczesna drewniana podłoga z desek sosnowych w prezbiterium . Na dolnej fotografii styk podłogi z podestem ołtarzowym. Fot. E. Przebirowska 2020r.

Nowy podest ołtarzowy należy zaprojektować w porozumieniu z Inwestorem tak, aby osiągnąć lepszą funkcjonalność w małej przestrzeni. Jako element nowy musi być zgodny z normami budowlanymi. Ponieważ będzie stał na nowej posadzce, która będzie znajdowała się na całej powierzchni prezbiterium konieczna jest dylatacja między belkami nośnymi a podłogą ceramiczną. Dla uzyskania właściwego efektu wizualnego sposób wykończenia desek podestu zostanie ustalony na podstawie wykonanych prób zatwierdzonych przez inspektora WUOZ w Gdańsku.

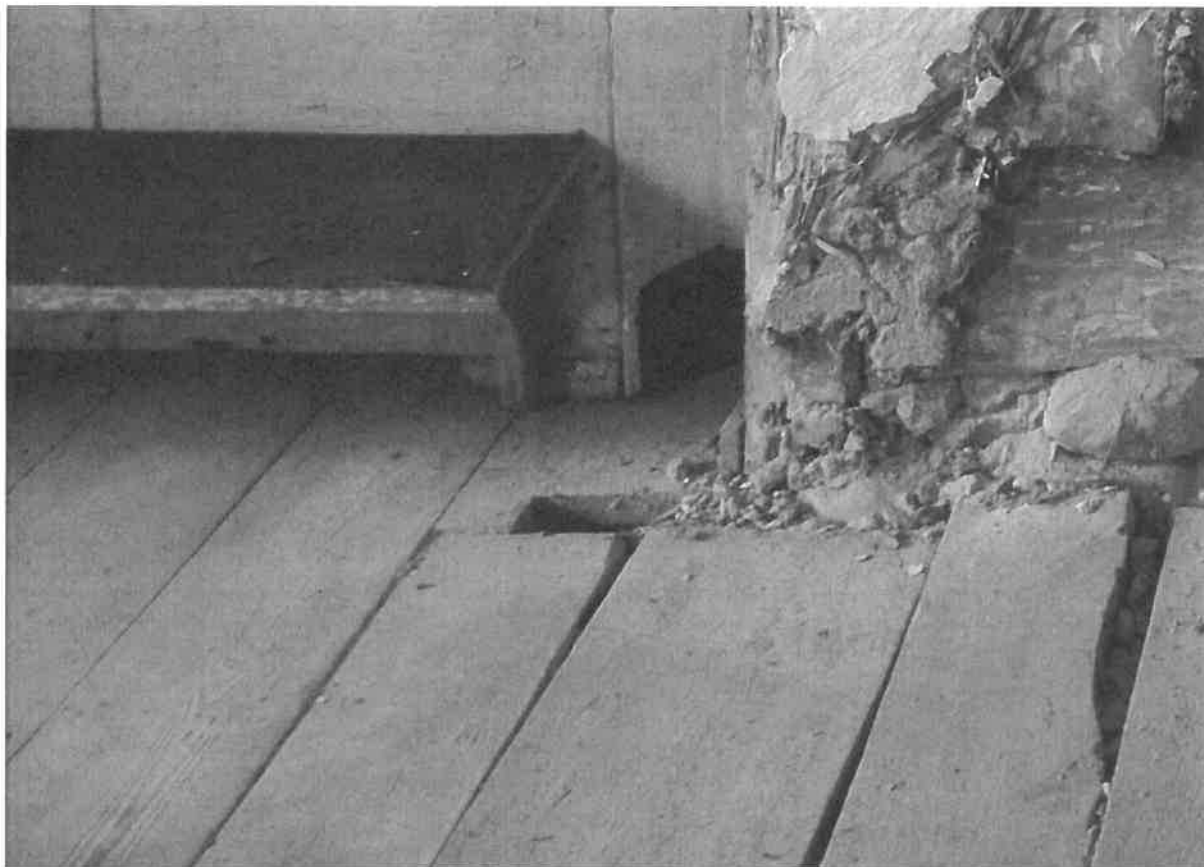
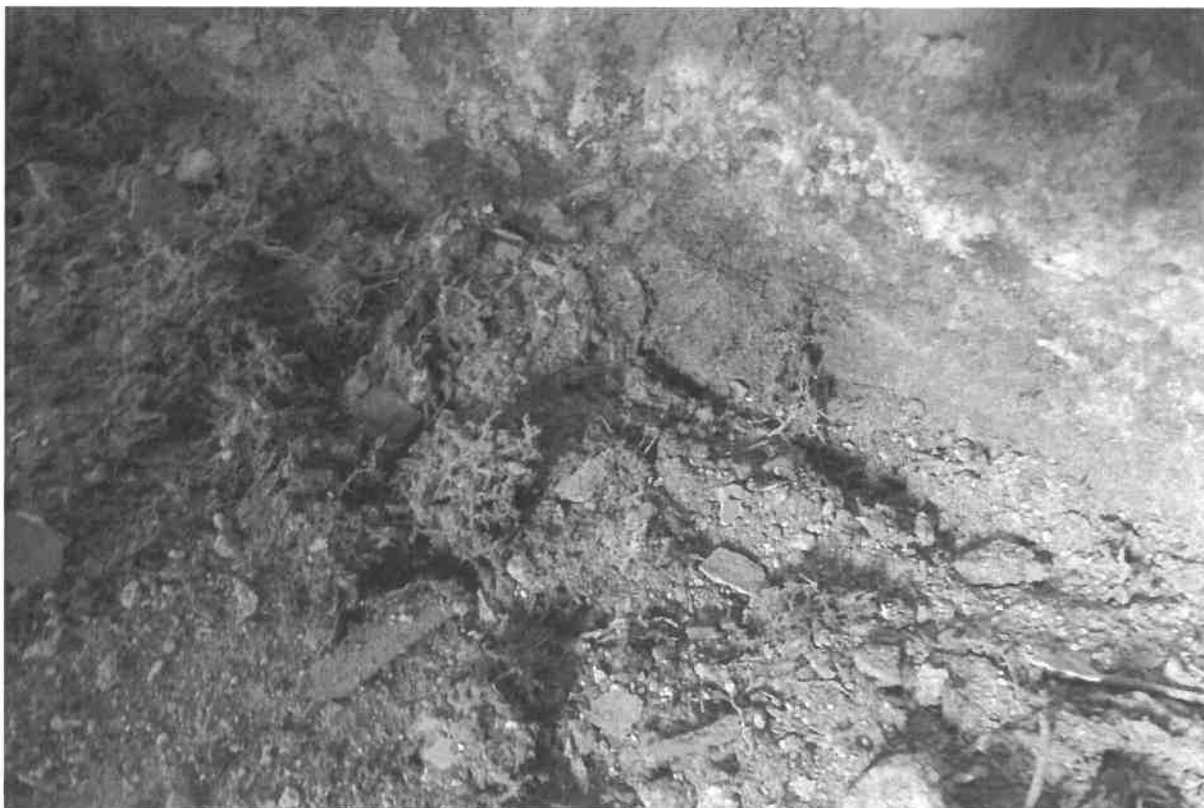
Fot. nr 9 i 10 Kościół w Szczodrowie. Górna fot. – stan posadzki i ściany po odsunięciu schodków na ambone, fot. dolna styk posadzki i ściany – widoczny grzyb. Fot. E. Przebirowska 2020r.

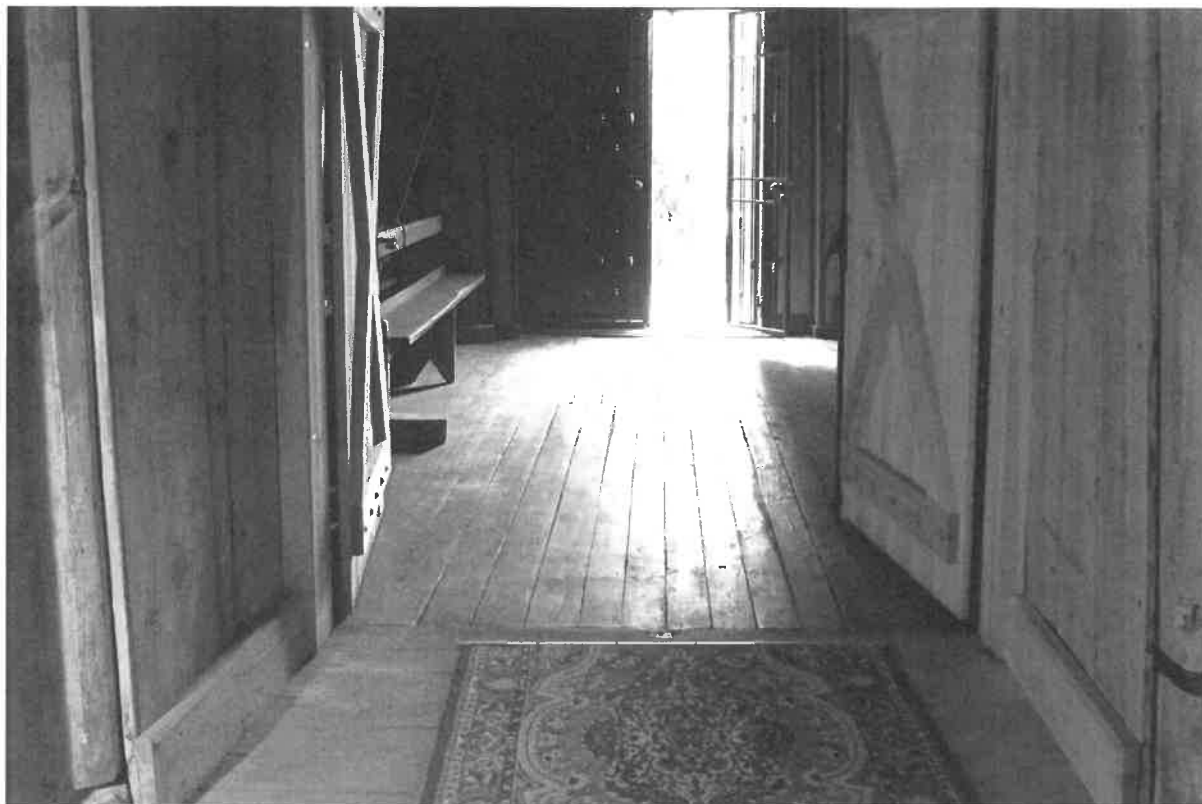
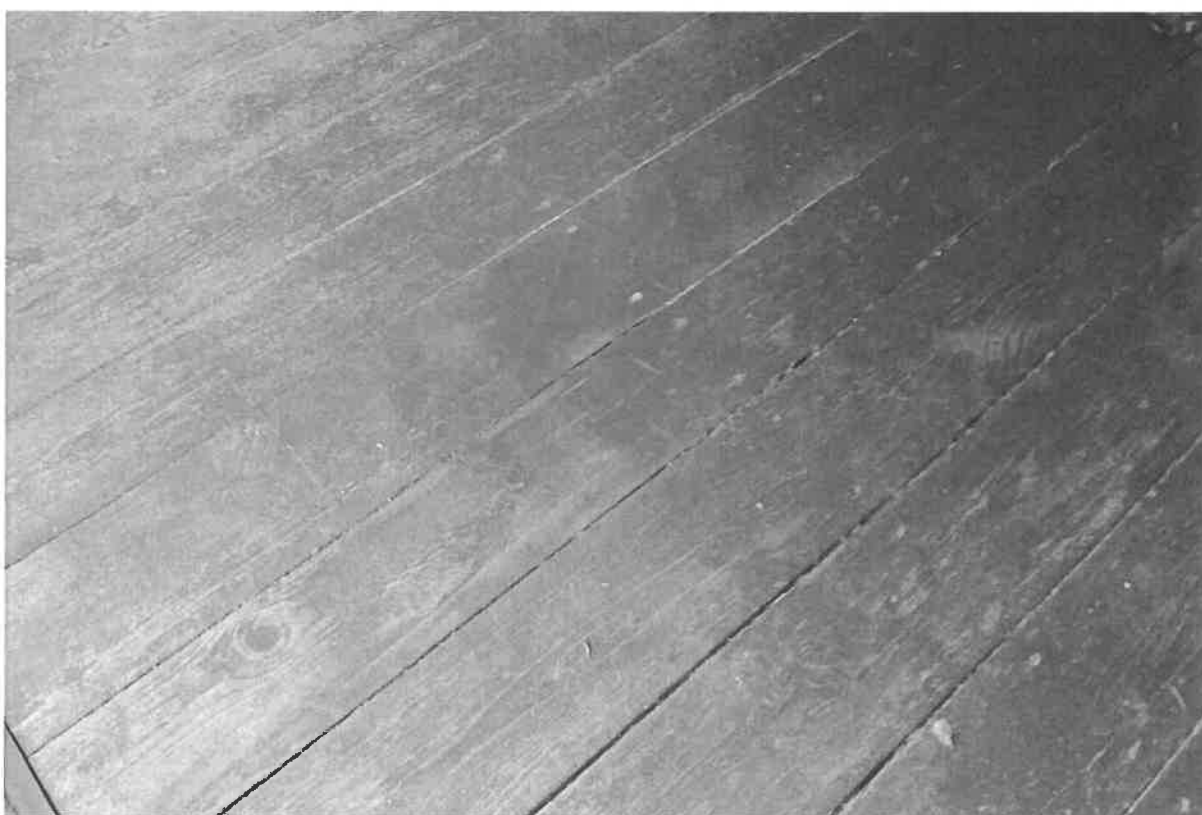
Fot. nr 11 i 12 Kościół w Szczodrowie. Współczesna drewniana podłoga z desek sosnowych w kruchcie. Podłoga kilka lat temu została pomalowana. Fot. E. Przebirowska 2020r.

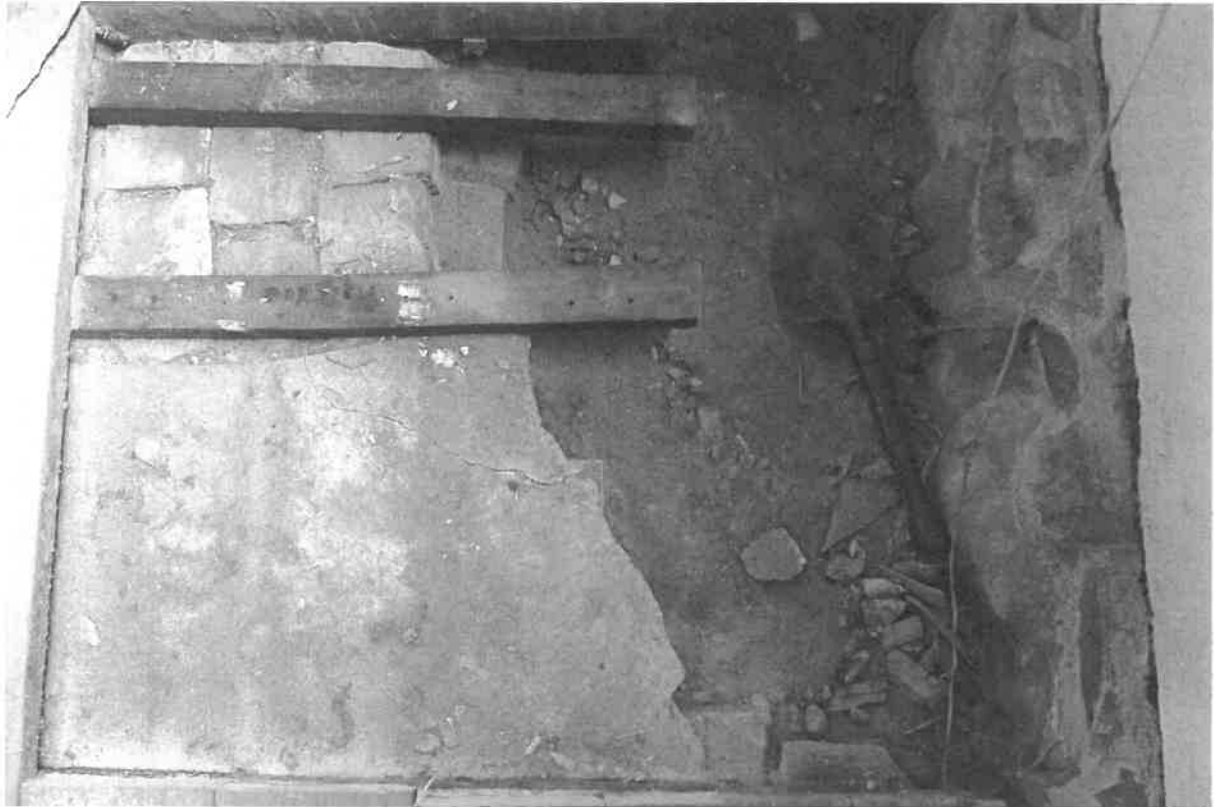
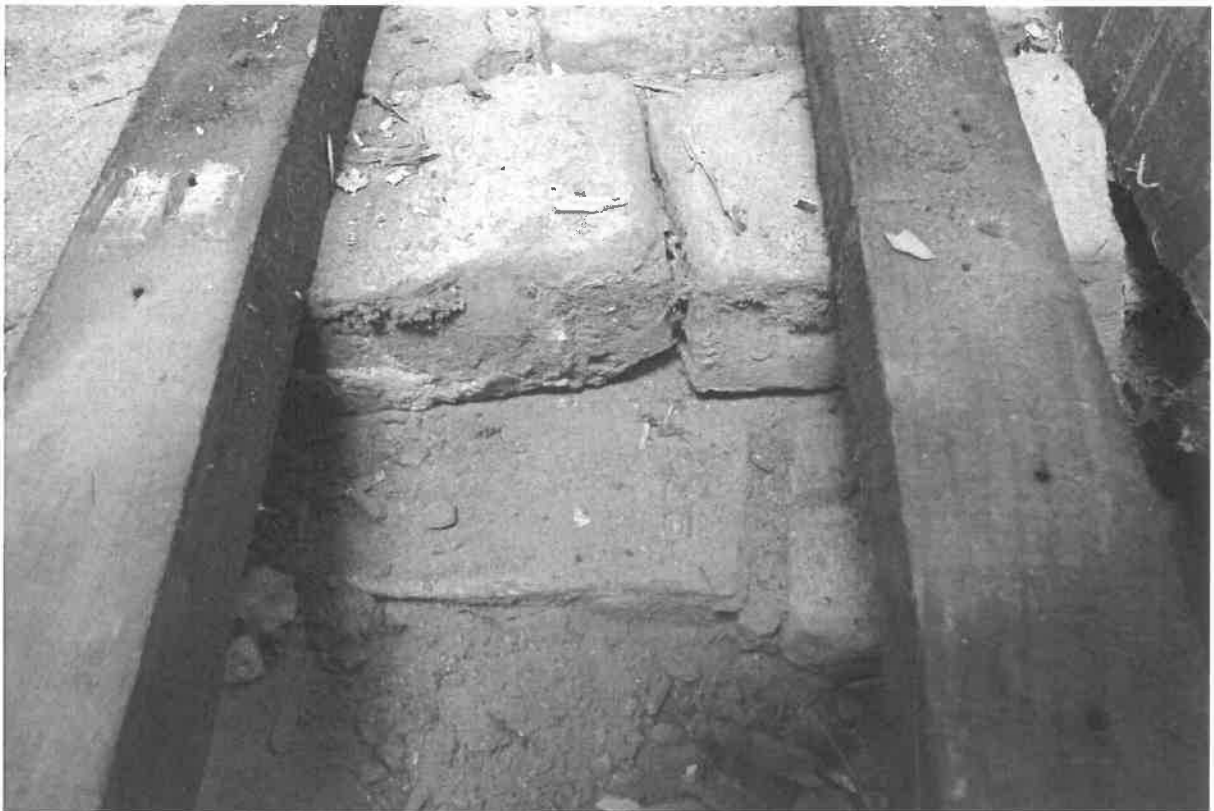
Wykonano odkrywki w nawie i prezbiterium. Pod wylewką cementową znajdującą się pod podłogą z desek znaleziono warstwę gruzu pochodzącą z dachówek i cegieł, a pod nimi resztki podłogi ceglanej z cegły gotyckiej - jest ona silnie zagrzybiona, zasolona i zlasowana. Podłoga w niektórych miejscach ułożona jest w dwóch warstwach. Zachowała się w odkrywkach w bardzo złym stanie - trudno więc założyć, że większe fragmenty będą się nadawać do ekspozycji, zwłaszcza, że kościół jest na co dzień intensywnie użytkowany przez wiernych. Proponuje się całkowitą wymianę na nową wraz z wymianą warstw zasypu zgodnie z projektem budowlanym. Ponieważ posadzka i warstwy pod nią są obecnie głównym źródłem zagrzybienia obiektu konieczna jest dezynfekcja usuwanych warstw, aby obniżyć ich stopień toksyczności w stosunku do obiektu i pracujących tam ludzi. Drewniana podłoga z I 60 tych-XX w. musi zostać usunięta w całości ze względu na stopień zagrzybienia.

Wykonano odkrywki posadzki przy ścianach we wnętrzach naw. Zwrócono uwagę na liczne ubytki spoiny w fundamencie kamiennym, którego znaczna część znajduje się pod posadzką kościoła. Fundament jest mocno zagrzybiony, momentami poprzerastany korzeniami roślin. Przy projektowanych pracach zostaną usunięte wszystkie warstwy posadzki oraz 20-30 cm zasyp, dzięki temu powstanie możliwość naprawy obecnie niedostępnej części fundamentu.

Fot. nr 13 i 14 Kościół w Szczodrowie. Odkrywka w nawie- pod deskami legary, wylewka betonowa, warstwy cegieł. Na górnej fotografii widoczny fundament kamienny. Fot. E. Przebirowska 2020r.

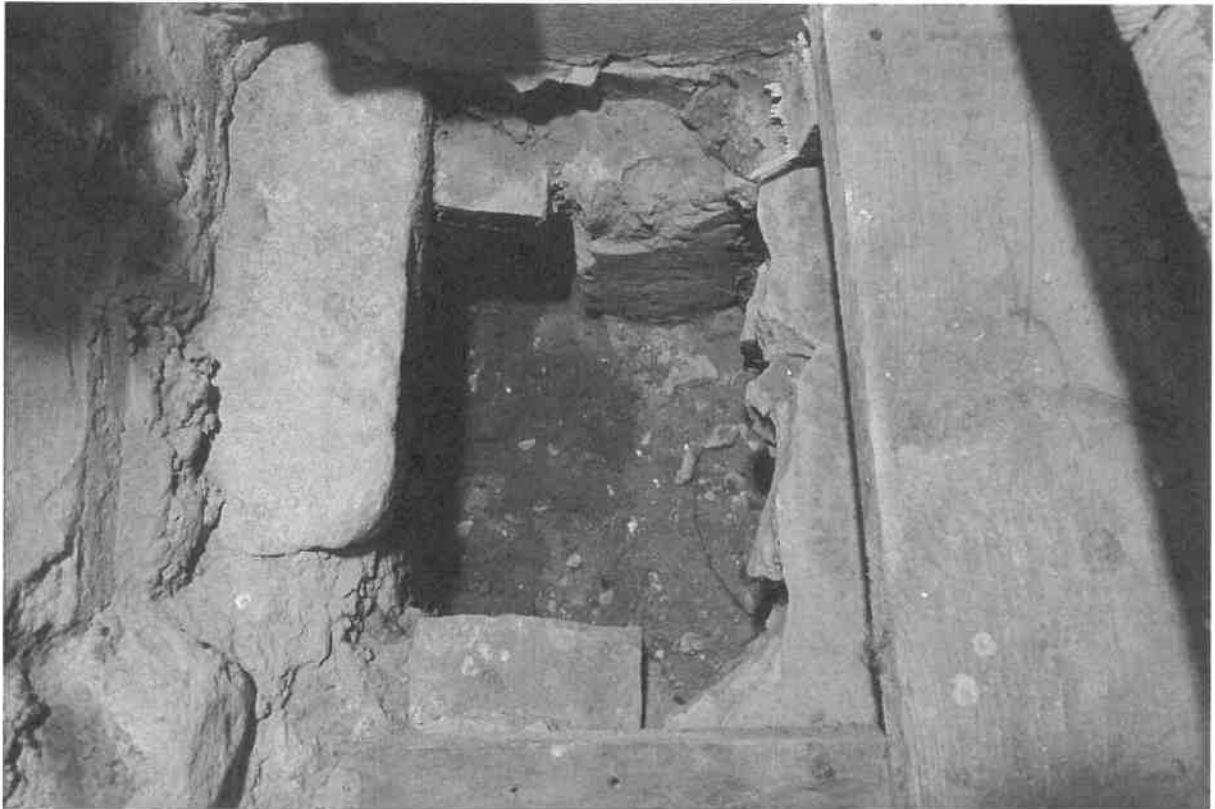
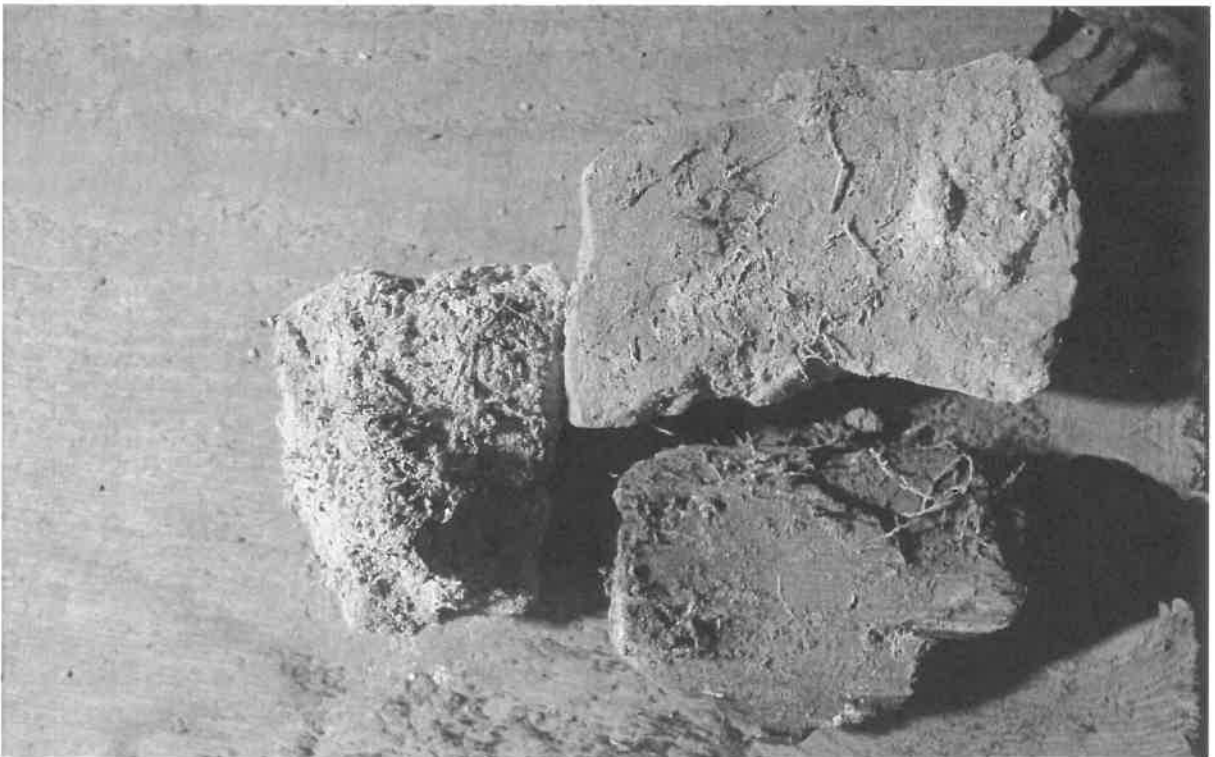
Fot. nr 15 i 16 Kościół w Szczodrowie. Odkrywka w prezbiterium koło wejścia do zakrystii. Pod legarami i wylewką widać warstwę cegieł. Dolne zdjęcie pokazuje kawałki cegły drewna i tynku wyciągnięte z zasypu. Wszystkie są porośnięte grzybem. . Fot. E. Przebirowska 2020r.

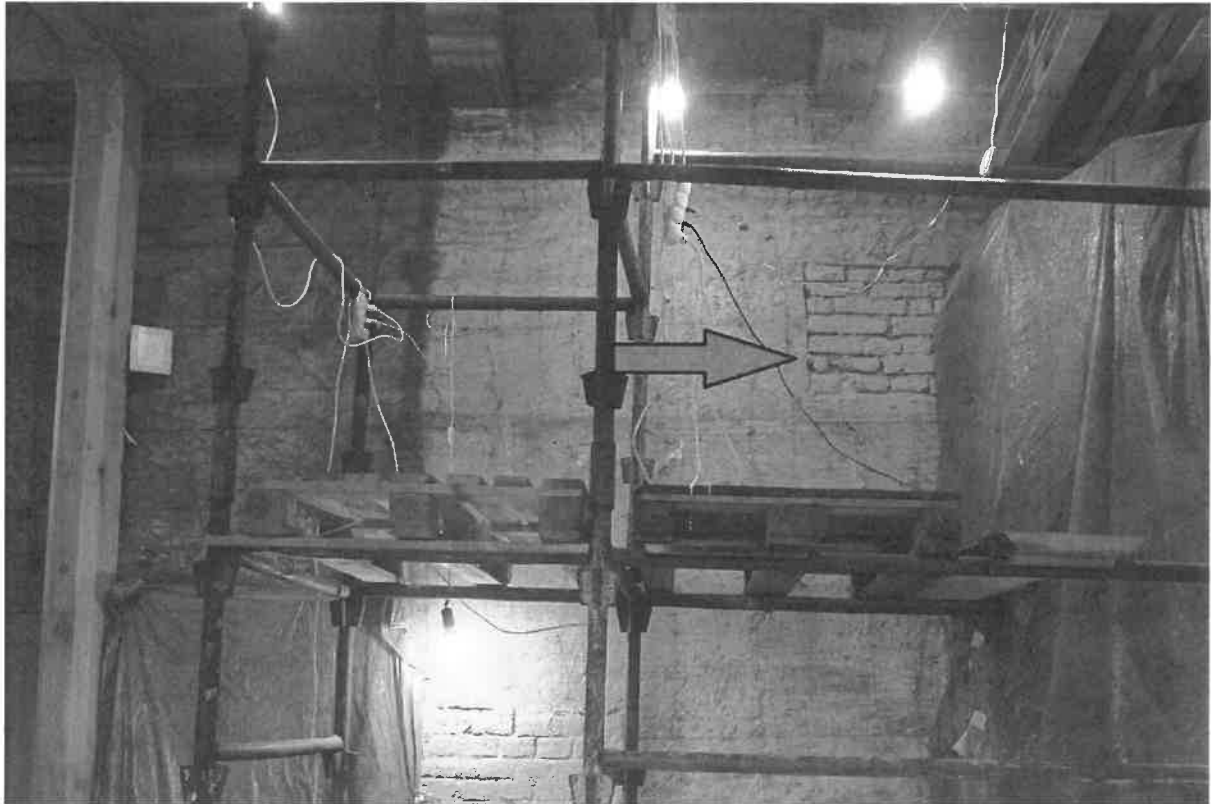
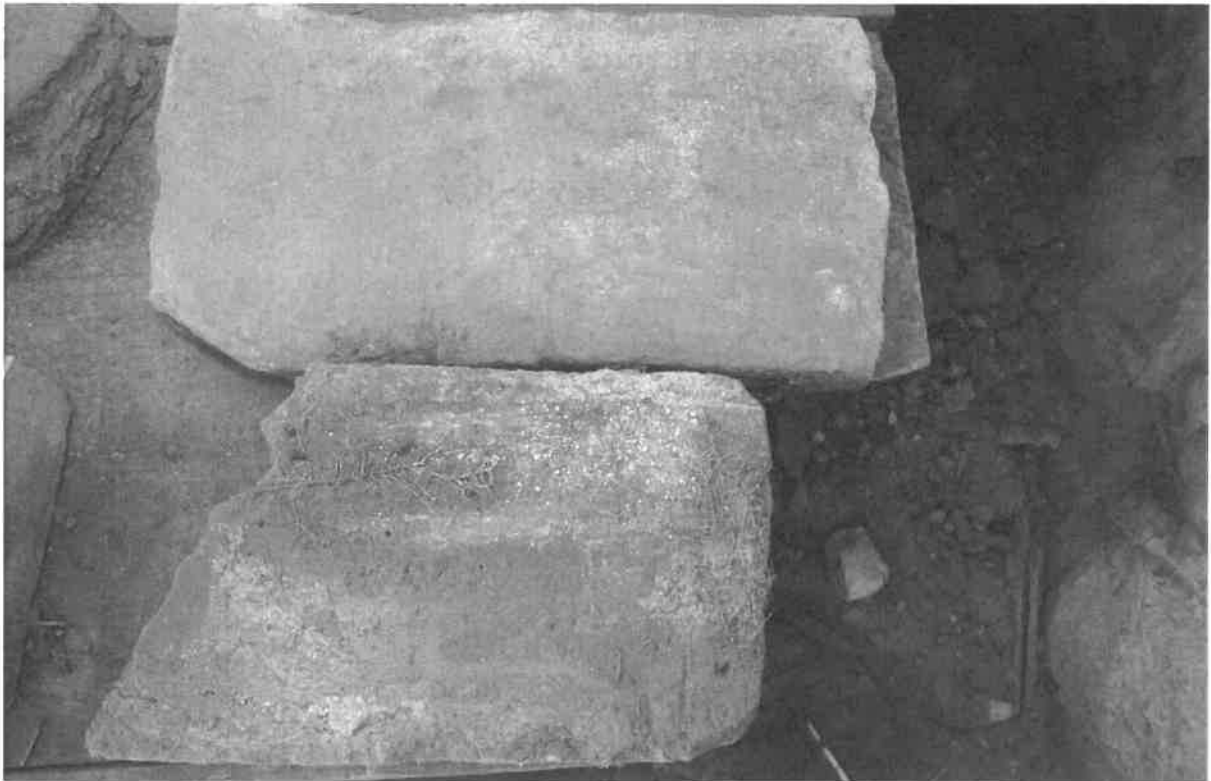
Fot. nr 17 i 18 Kościół w Szczodrowie. Górna fot. – zamurowane okienko w prezbiterium cegłą gotycką o wytartej powierzchni zapewne od chodzenia , fot. dolna – cegły gotyckie wyciągnięte z wykopu w nawie - widoczna grzybnia na powierzchni, cegły cienkie, wytarte na krawędziach. Fot. E. Przebirowska 2020r.

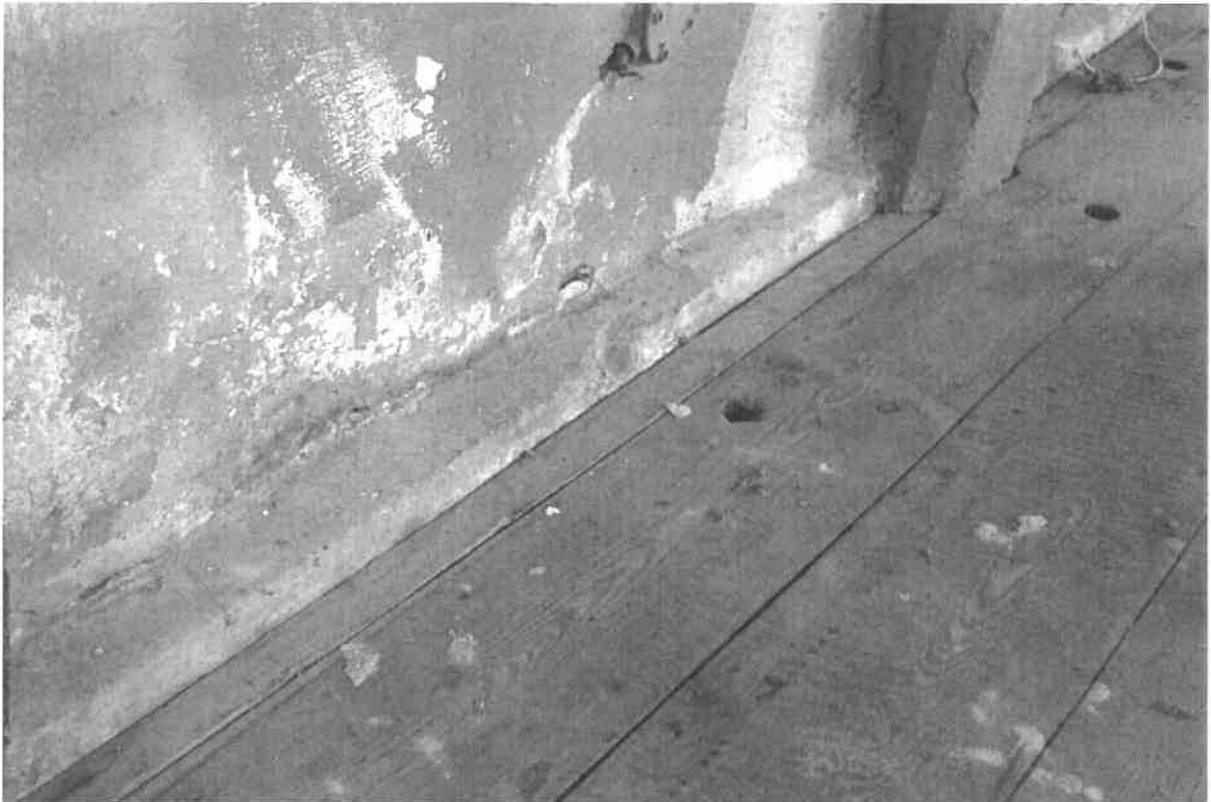
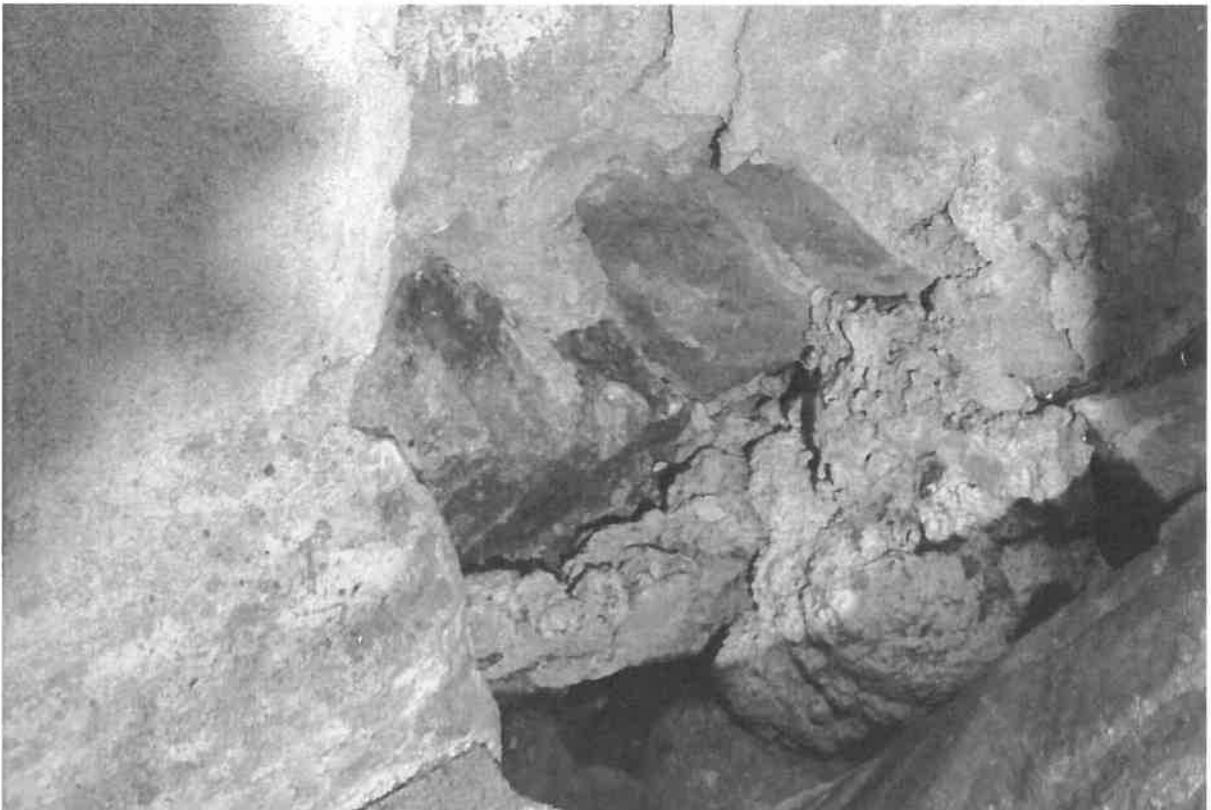
Większość fundamentu znajdującego się powyżej podłogi wyremontowano w ostatnich kilku latach. Nie przeprowadzono renowacji odcinków wytynkowanych zaprawą cementowo - wapienną /fot. nr19/, które wystawały w niewielkim stopniu ponad powierzchnię drewnianej podłogi oraz części poniżej.

Fot. nr 19 i 20 Kościół w Szczodrowie. Górna fot. –fragment fundamentu w prezbiterium przykryty zaprawą / wystaje ponad posadzkę ok 3 cm. Odkrywka wskazuje, że pod tynkiem jest mur kamienny. Fot. E. Przebirowska 2020r.
