**PROGRAM PRAC KONSERWATORSKICH I RESTAUR.**  
**- POSADZKA KOŚCIOŁA PARAFIALNEGO**  
**W SZCZODROWIE GM. SKARSZEWEY**

oprac. Konserwator dzieł sztuki  
Elżbieta Przebirowska  
ul. Morska 301/36  
81-054 Gdynia  
nr dypl. UMK 1360

Gdynia, wrzesień 2022r.

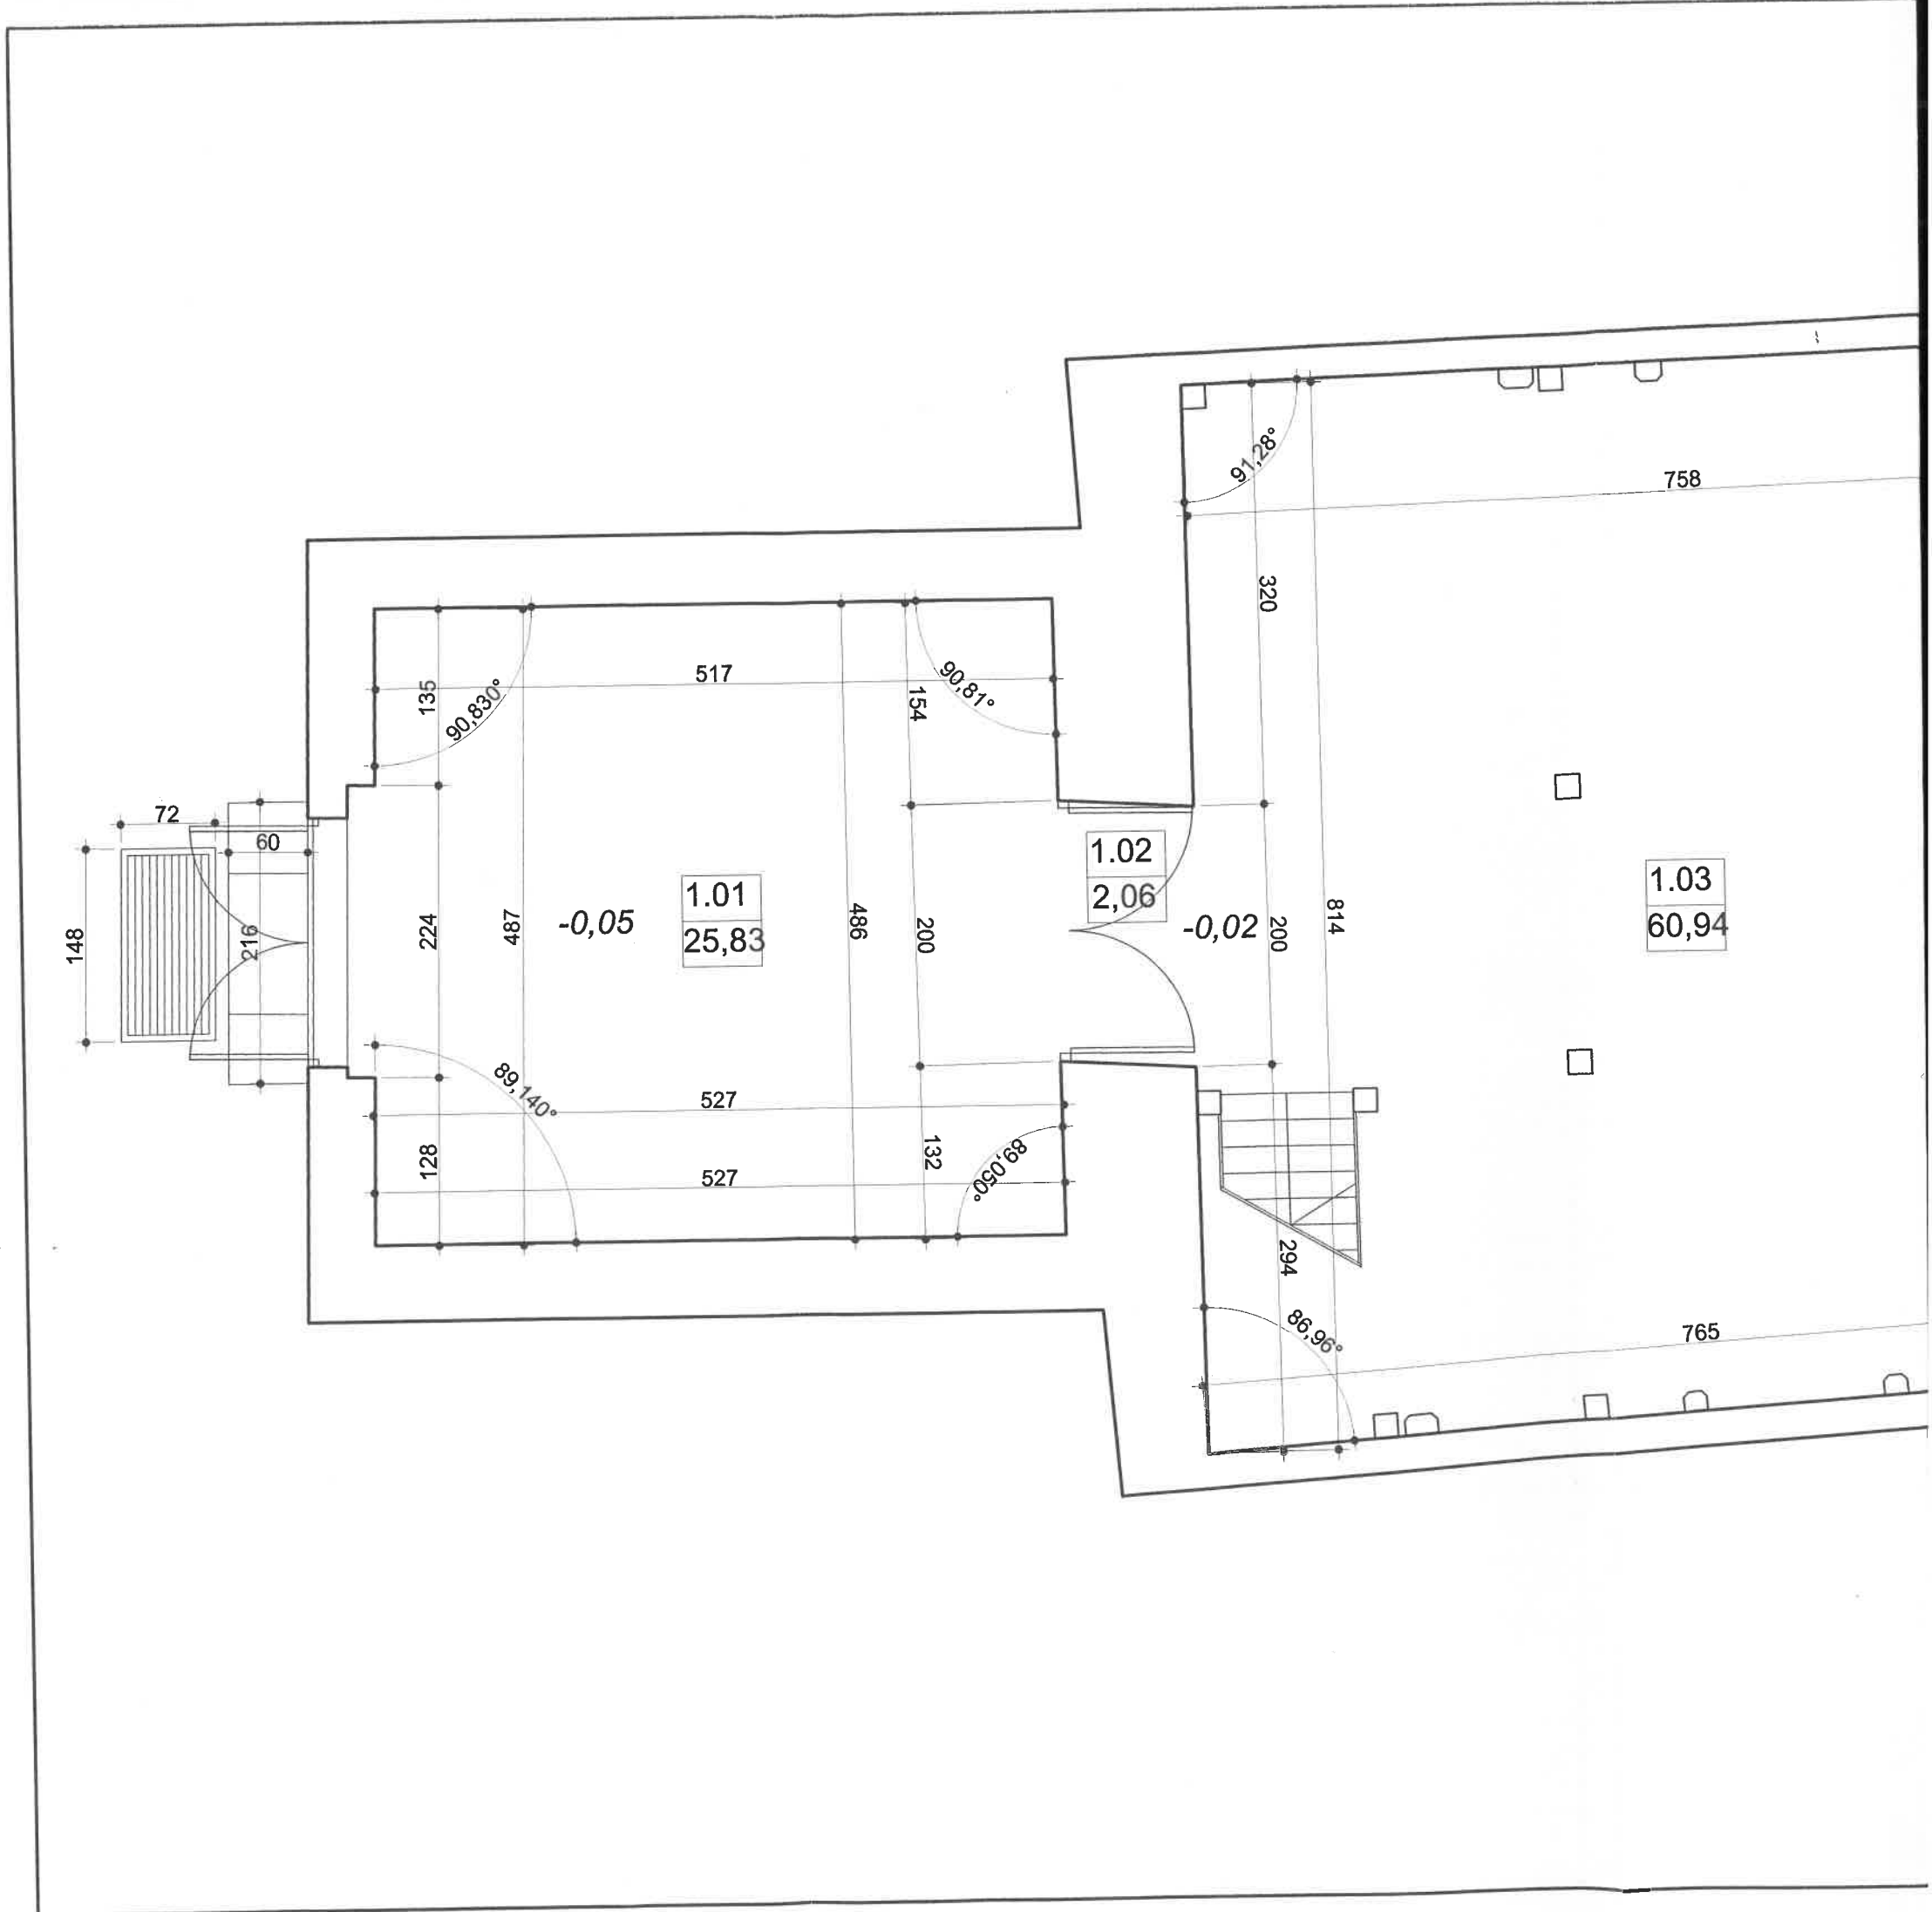
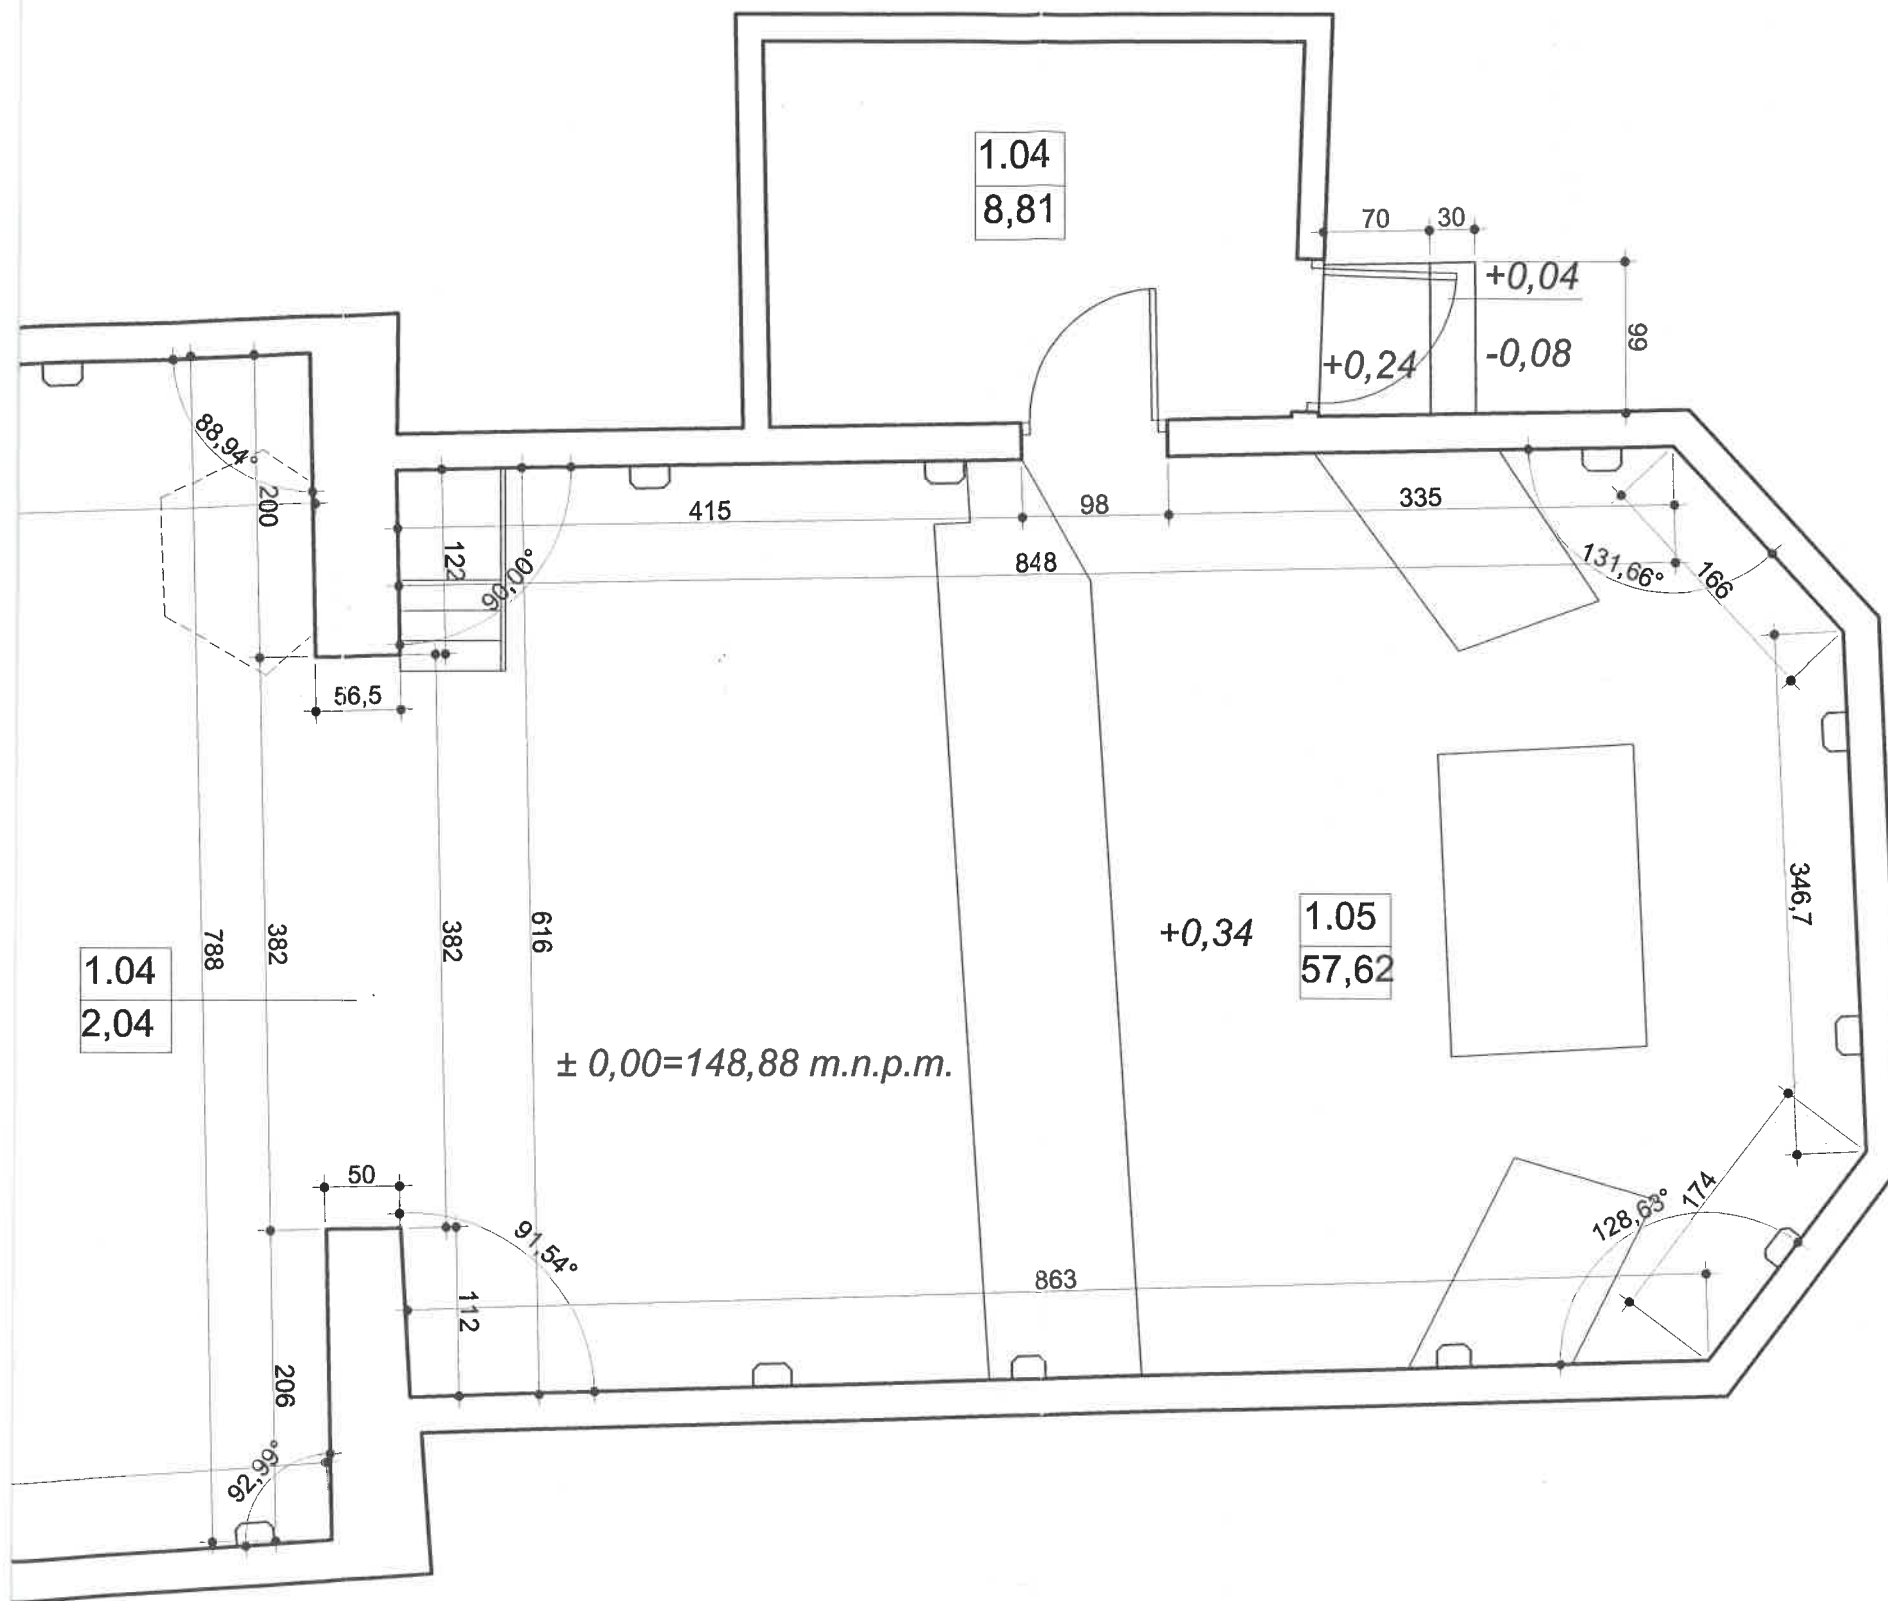
TEMAT PROJEKTU	Projekt architektoniczno-budowlany remontu posadzki kościoła parafialnego w Szczodrowie		
NAZWA OBIEKTU BUDOWLANEGO	<b>KOŚCIÓŁ PARAFIALNY W SZCZODROWIE</b> Szczodrowo, ul. Spacerowa 2		
TYTUŁ RYSUNKU	<b>RZUT POSADZKI INEWNTARYZACJA</b>		
IMIĘ I NAZWISKO PROJEKTANTA	mgr. inż. architekt STEFAN STERCZEWSKI	PODPIS PROJEKTANTA 	SKALA RYSUNKU
NUMER UPRAWNIEN BUDOWLANYCH	UAN 8346/39/89		<b>1 : 50</b>
DATA SPORZADZENIA	16.09.2022.	PODPIS PROJEKTANTA SPRAWDZAJĄCEGO 	NUMER RYSUNKU
IMIĘ I NAZWISKO PROJEKTANTA SPRAWDZAJĄCEGO	mgr. inż. architekt ANNA SAFIANOWICZ		<b>A-2</b>
NUMER UPRAWNIEN BUDOWLANYCH	4447/Gd/90		
DATA SPRAWDZENIA	16.09.2022.
